OPDRACHTGEVER:  
PROVINCIE NOORD BRABANT

# BOUWKUNDIGE KEURING WONING EN LIGBOXENSTAL GELEGEN AAN DE RUTTESTRAAT 11 TE NETERSEL

30 SEPTEMBER

DOCUMENTNUMMER  
SBA017672.R00.01.1, versie V1.0

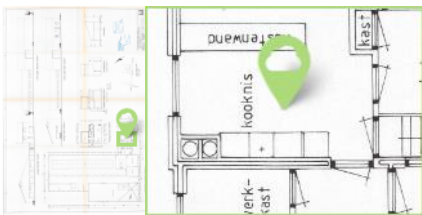
| 7 | | | |

| | | Vloer,<br>Tegelwerk vertoont bouwkundig geen gebreken, tegels zijn wel gedateerd | |
| Conditie score | | 03. Redelijke conditie | |

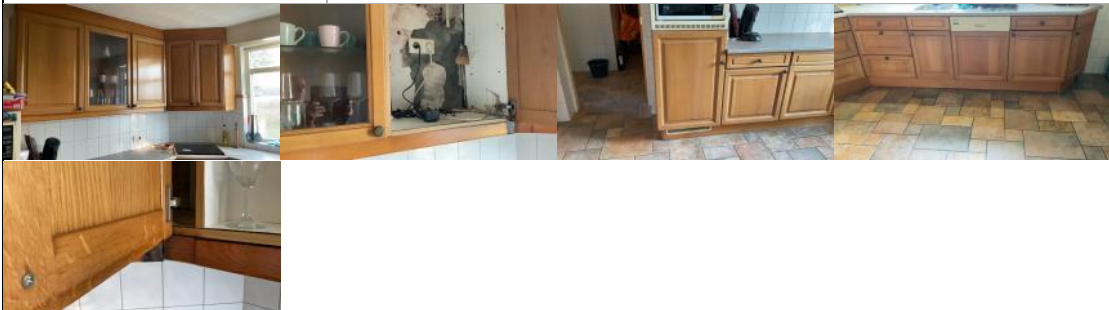
| 8 | | | |

| | | <p>Keuken</p> <p>Keukendeurtjes vertonen gebreken, hangen scheef, bovenkastjes zijn aangetast door waterschade. De algemene indruk van de keuken is gedateerd</p> | |
| Conditie score | | 04. Matige conditie | |

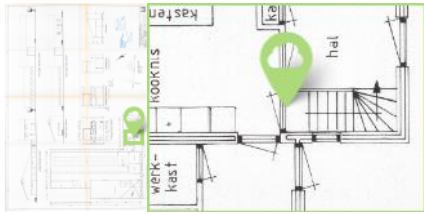
| <p>10</p> | | |

| | <p>Binnendeuren<br/>Deuren, vertonen geen bouwkundige gebreken, zijn wel gedateerd.<br/>Kozijnen, vertonen gebruiksschade en zijn onderhevig aan achterstallig onderhoud-schilderwerk<br/>Kozijnhoogte 2m breed 0,8 m</p> | |
| <p>Conditie score</p> | <p>03. Redelijke conditie</p> | |

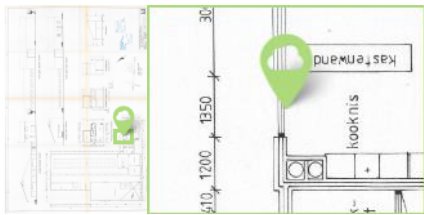
| <p>11</p> | | |

| | <p>Gevelkozijn met draaiend deel en dubbelglas<br/><br/>Draaiend deel dubbelglas is thermisch lek<br/>Algemene staat van het kozijn, achterstallig onderhoud, schilderwerk<br/><br/>Hang en sluitwerk inbraakgevoelig.</p> | |
| <p>Conditie score</p> | <p>03. Redelijke conditie</p> | |

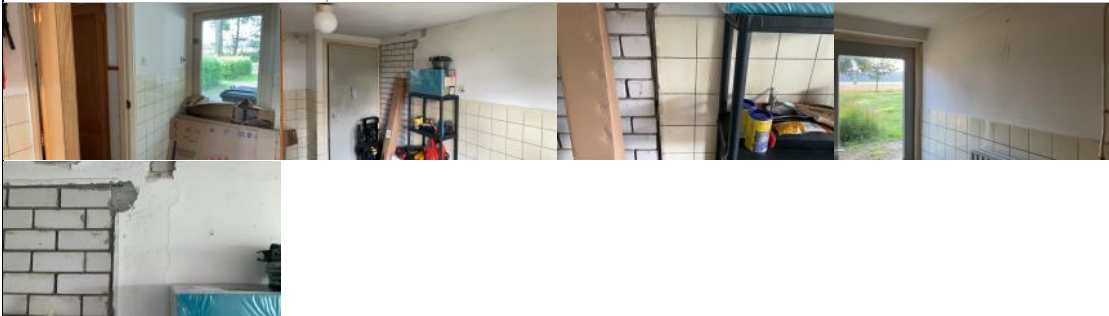
| <b>13</b><br> | | |

| | <p>Berging dragende wanden, alle vier zijdes zijn dragend uitgevoerd.</p> <p>Buitenmuur verticale scheur.</p> <p>Overige wanden vertonen geen bouwkundige bijzonderheden.</p> <p>Afwerking van de berging, gedateerd en verouderd en delen zijn niet afgewerkt.</p> | |
| <b>Conditie score</b> | 03. Redelijke conditie | |

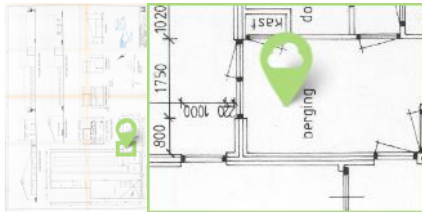
| 14 | | | |

| | Vloer<br>Tegelvloer, gedateerd<br>Geen bijzonderheden geconstateerd | | |
| Conditie score | 03. Redelijke conditie | | |

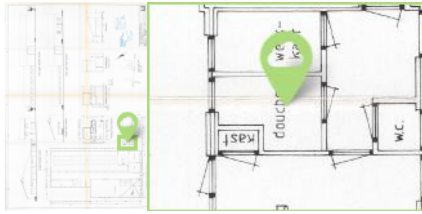
| 16 | | | |

| | Dragende wanden<br>Voorzien van tegelwerk<br>Geen bijzonderheden geconstateerd | | |
| Conditie score | 03. Redelijke conditie | | |

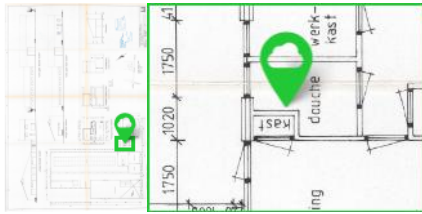
| 17 | | | |

| | Vloer<br>Tegelvloer gedateerd<br>Geen bijzonderheden geconstateerd | | |
| Conditie score | 02. Goede conditie | | |

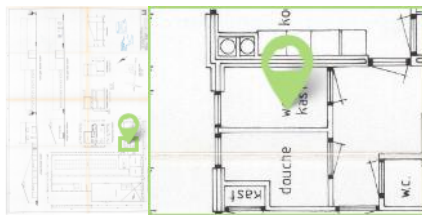
| 19 | | | |

| | | Technische ruimte, wanden aangetast door vocht | |
| Conditiescore | | 03. Redelijke conditie | |

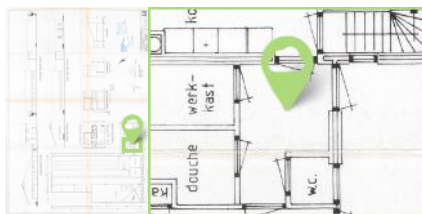
| 20 | | | |

| | <p>Gang</p> <p>Wanden: tegelwerk en stucwerk, afwerking is gedateerd</p> <p>Geen bijzonderheden geconstateerd</p> | | |
| Conditie | 03. Redelijke conditie | | |

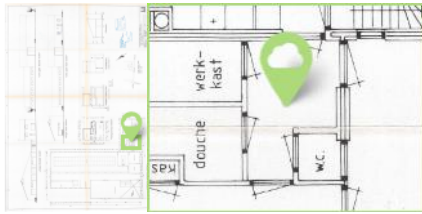
| 21 | | | |

| | | Binnendeuren<br>Deuren, gedateerd<br>Kozijnen, gebruiksschade en achterstallig onderhoud | |
| Conditie score | | 03. Redelijke conditie | |

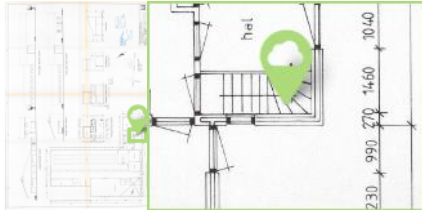
| <b>27</b><br> | |

| | Trap, geen bijzonderheden geconstateerd. Wand vloeraansluiting scheurvorming |
| <b>Conditie</b> | 03. Redelijke conditie |

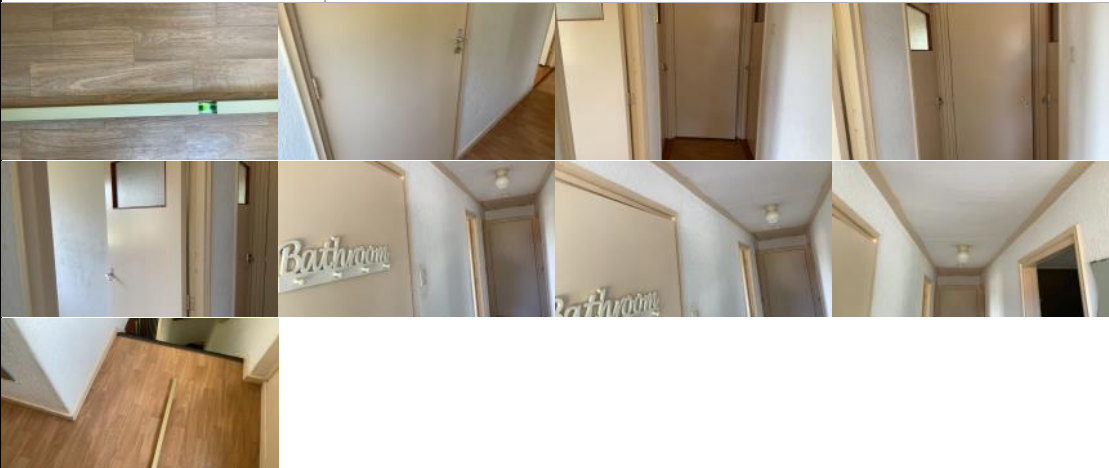
| <div>28</div> <div> </div> | <div> </div> <div> </div> |

| | <p>Overloop wanden: lichte scheurvorming boven kozijn. Overige wanden geen bijzonderheden geconstateerd. Plafond geen bijzonderheden geconstateerd, voldoet niet aan de eisen, boardplaat plafond. Vloer: niet waterpas. Binnendeuren, gedateerd en achterstallig onderhoud schilderwerk. Deuren knellen.</p> |
| <div>Conditie score</div> | <div>03. Redelijke conditie</div> |

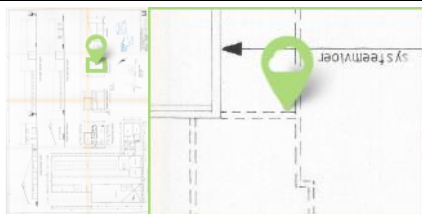
| 30 | | | |

| | | Slaapkamer: achterzijde naast badkamer. Wanden: scheurvorming onder gevelkozijn.<br>Overig: achterstallig onderhoud en gedateerd. | |
| Conditiescore | | 03. Redelijke conditie | |

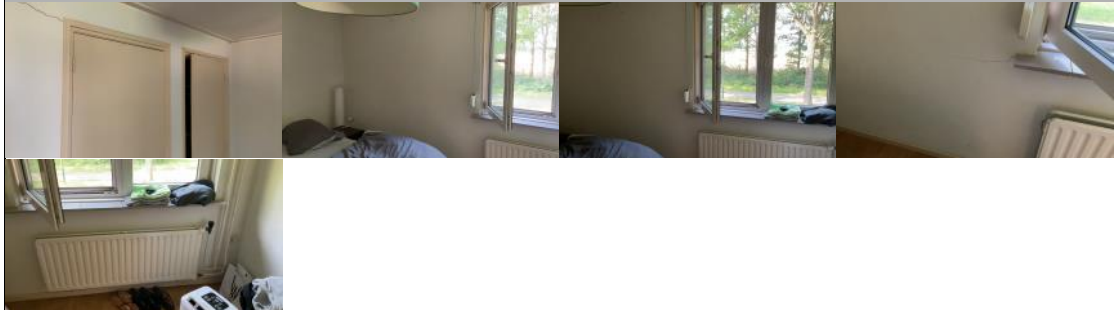
| 32 | | | |

| Slaapkamer voorzijde. Wanden: scheurvorming in wand tussen de twee kamers. Gevel binnenwanden: scheurvorming links onder gevelkozijn. Vloer: geen bijzonderheden geconstateerd. | | | |
| Conditie score | 03. Redelijke conditie | | |

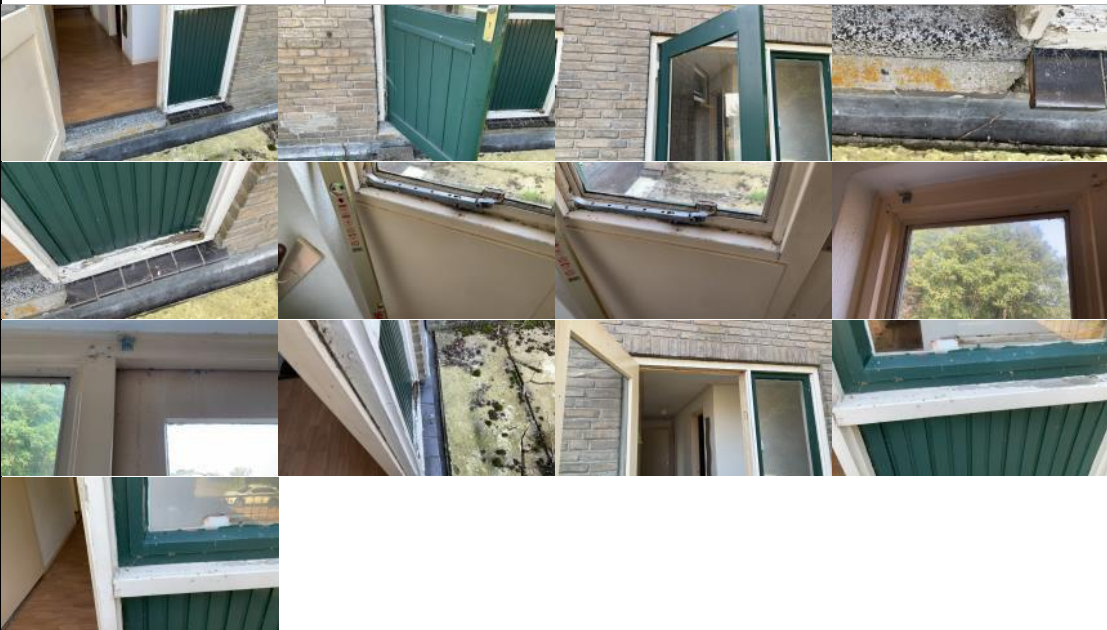
| <b>33</b><br> | |

| | <p>Gevelkozijn naar balkon</p> <p>Houten gevelkozijn met stalen ramen en houten loopdeur.</p> <p>Kozijn is onderhevig aan achterstallig onderhoud, het houtwerk is aangetast met houtrot.</p> <p>Kozijn is voorzien van enkele en dubbele beglazing</p> |
| <b>Conditie score</b> | 05. Slechte conditie |

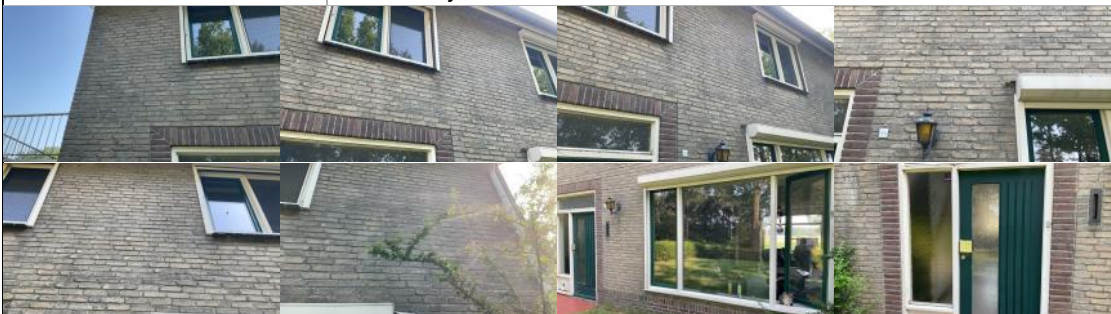
| 37 | | | |

| | <p>Voorgevel<br/>Metselwerk: geen bijzonderheden geconstateerd<br/>Gevelkozijn entree, zeer slecht, enkelglas en houtaantasting in vergevorderd stadium<br/>Overige gevelkozijnen kunststof met dubbele beglazing</p> | | |
| Conditie score | 03. Redelijke conditie | | |

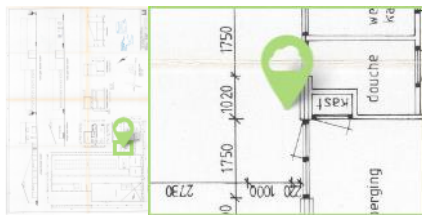
| 40 | | | |

| | | Gevelmetselwerk geen bijzonderheden geconstateerd | |
| Conditiescore | | 03. Redelijke conditie | |

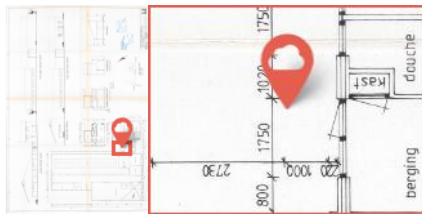
| 41 | | | |

| | | Gevelkozijnen hout<br>Enkele beglazing<br>Houtaantasting in vergevorderd stadium | |
| Conditiescore | | 05. Slechte conditie | |

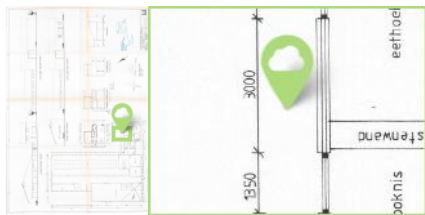
| 42 | | | |

| | Gevelmetselwerk t.p.v. hoekkeuken, vochtplekken<br>Overig metselwerk geen bijzonderheden geconstateerd | | |
| Conditie score | 03. Redelijke conditie | | |

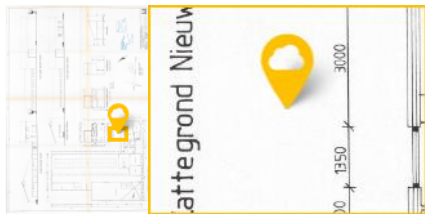
| <p>Gevelkozijnen. Verdieping kunststofkozijn, geen bijzonderheden geconstateerd.<br/>Keukenkozijn afbladderende verf, eerste tekenen van aantasting hout, dubbelglas, ruiten vertonen thermisch lek.<br/>Woonkamerkozijn afbladderende verf, hout aangetast in vergevorderd stadium.<br/>Dubbelglas vertoont thermisch lek.</p> | | | |
| Conditie score | 04. Matige conditie | | |

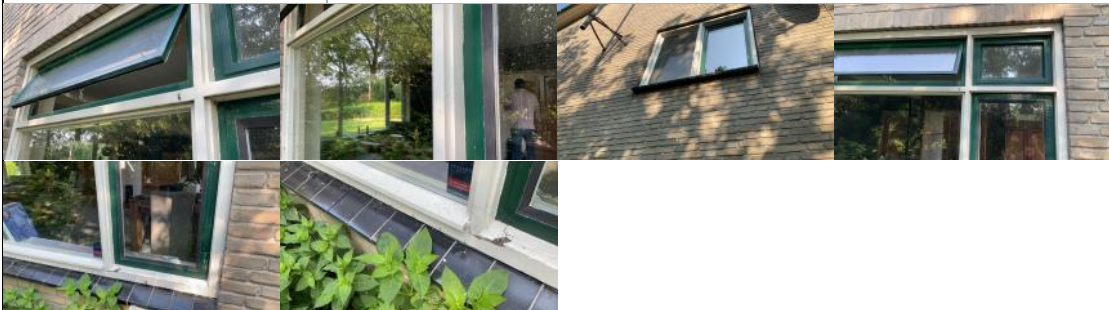
| 45 | | | |

| Gevelkozijnen<br>Verdieping: kunststof, geen bijzonderheden geconstateerd<br>Woonkamer: hout, enkel en dubbel beglazing. Hout vertoont aantasting in vergevorderd stadium. | | | |
| Conditiescore | 05. Slechte conditie | | |

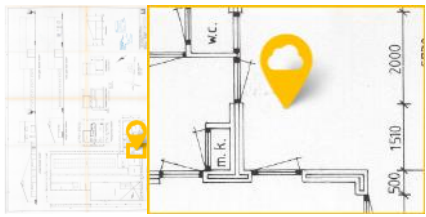
| <b>36</b><br> | |

| | <p>Dak bijkeuken</p> <p>Bitumen dakbedekking: verouderd</p> <p>Loodaansluiting; scheurvorming en verouderd</p> <p>Mosgroei, veroorzaakt aantasting aan de dakconstructie</p> |
| <b>Conditie</b> | 04. Matige conditie |

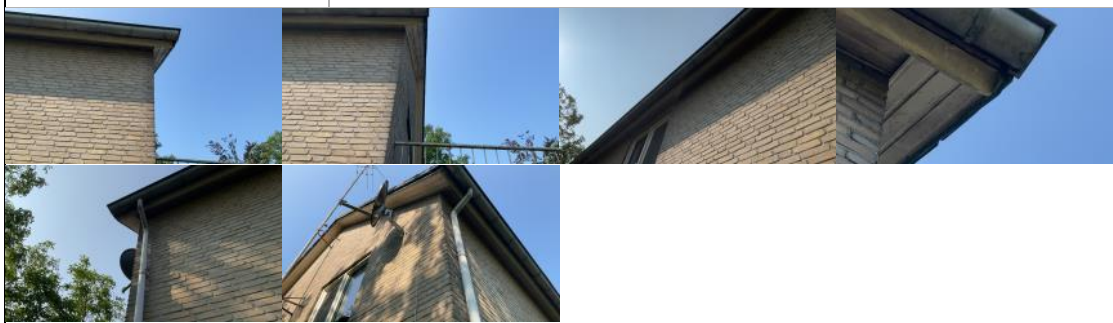
| 46 | | | |

| <p>Dak: dakpannen geen bijzonderheden geconstateerd<br/>Overstek en gootconstructie, achterstallig onderhoud, slecht schilderwerk en beginnende aantasting van het hout.<br/>Goot en hwa, geen bijzonderheden</p> <p>Dakconstructie niet beoordeeld niet toegankelijk</p> | | | |

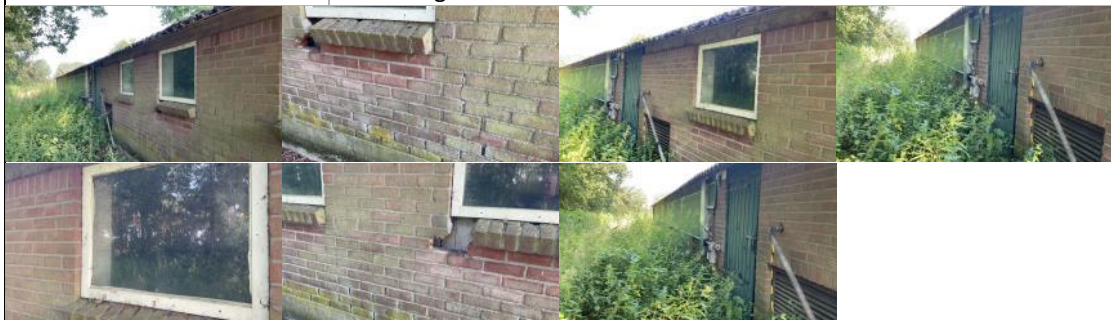
| | Langs gevel<br>Metselwerk, scheurvorming en gebreken (ontbroken van gevelstenen) | | |
| Conditie score | 04. Matige conditie | | |

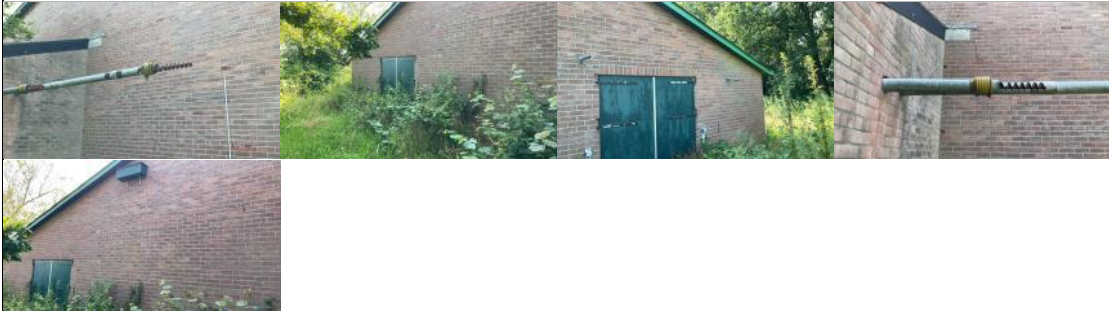
| | | Gevelmetselwerk vertoont gebreken en scheurvorming | |
| Conditie score | | 04. Matige conditie | |

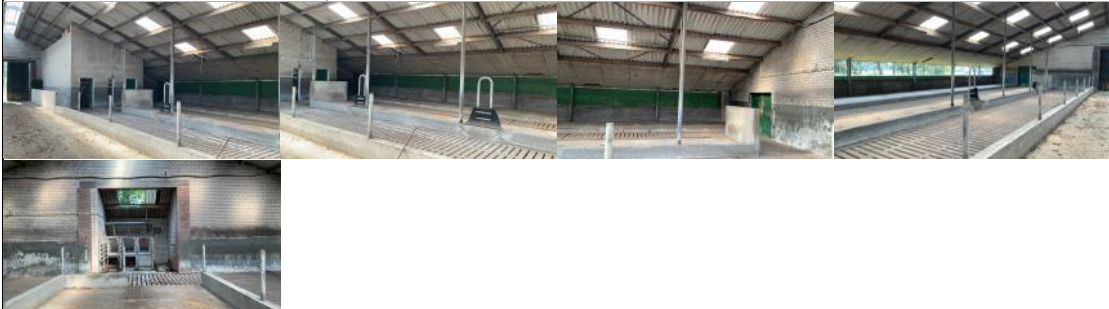
| 57 | | | |

| | | Binnenzijde ligboxenstal<br>Geen bijzonderheden geconstateerd | |
| Conditiescore | | 03. Redelijke conditie | |
