**ASBESTINVENTARISATIE TYPE A**

**CONFORM SC 540**

**Woning en opstallen, BDL01-L-00034-G-0000-02**

**De Ruttestraat 11**

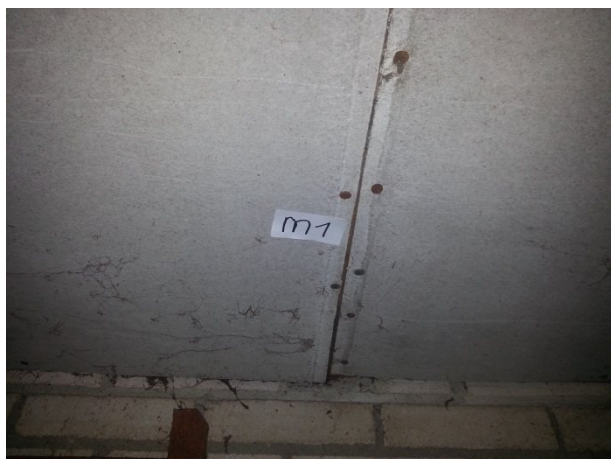
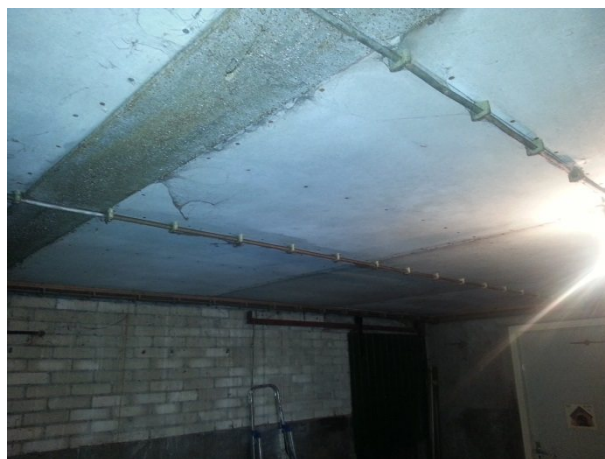
Fotonummer 1 en 2

| <b>Bronnummer</b> | B01 | <b>Monsternummer</b> | M1 |
| <b>Bron</b> | Plaatmateriaal | | |
| <b>Ruimte</b> | Garage | | |
| <b>Locatie</b> | Als plafond van de garage. | | |
| <b>Asbestsoort(en)</b> | Chrysotiel | <b>Percentage (%)</b> | 2-5 |
| <b>Beschadigd of verweerd</b> | Niet | | |

| <b>Verwijderingsmethode</b> | Containment | | |

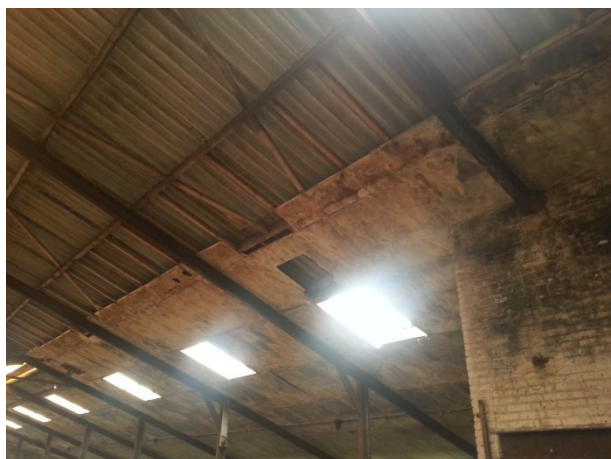
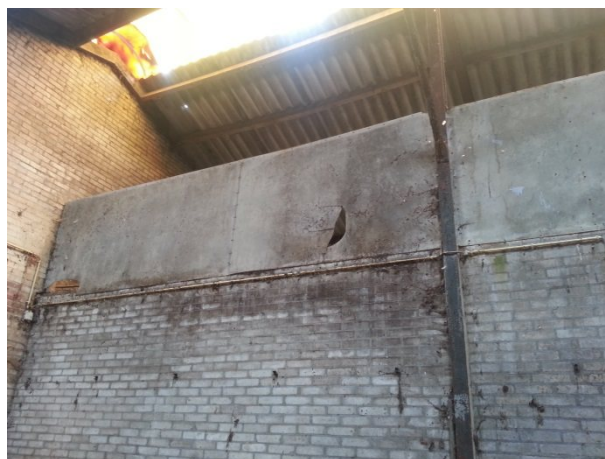
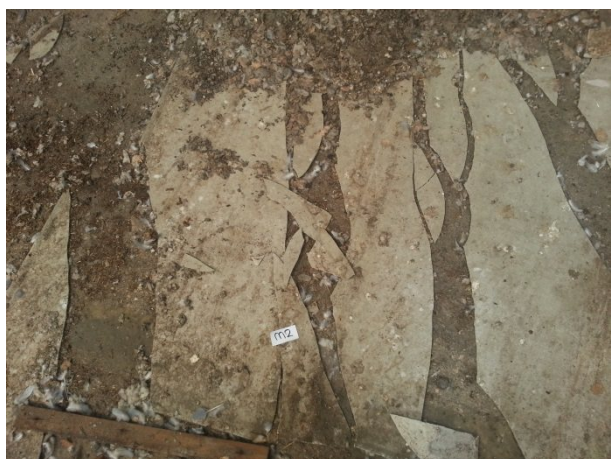
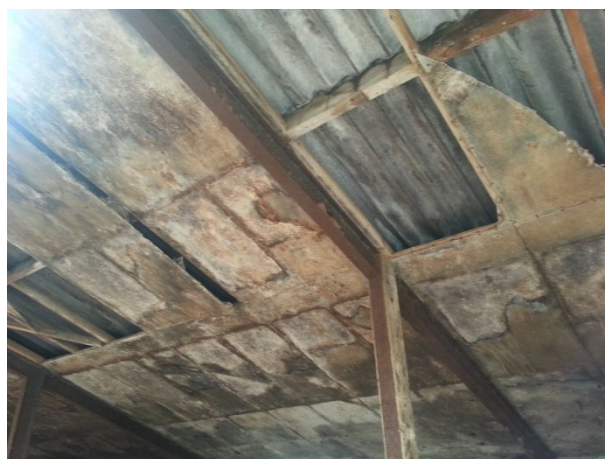
| <b>Bronnummer</b> | B02 | <b>Monsternummer</b> | M2 |
| <b>Bron</b> | Plaatmateriaal | | |
| <b>Ruimte</b> | Als plafond boven de ligboxen. | | |
| <b>Asbestsoort(en)</b> | Chrysotiel | <b>Percentage (%)</b> | 2-5 |
| <b>Hoeveelheid</b> | 600 m <sup>2</sup> | | |
| <b>Beschadigd of verweerd</b> | Zwaar | | |

| <b>Verwijderingsmethode</b> | In combinatie met B01 openluchtsanering | | |

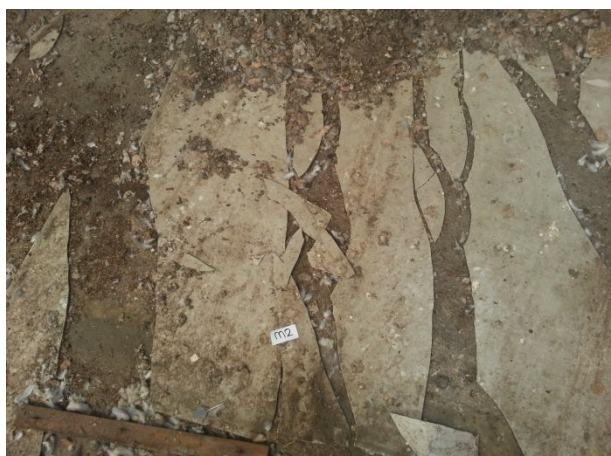
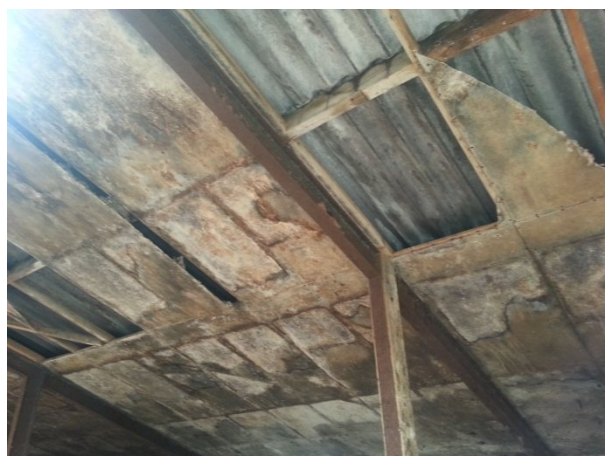
| <b>Bronnummer</b> | B03 | <b>Monsternummer</b> | M2 |
| <b>Bron</b> | Plaatmateriaal | | |
| <b>Locatie</b> | Als restanten op de vloer. | | |
| <b>Asbestsoort(en)</b> | Chrysotiel | <b>Percentage (%)</b> | 2-5 |
| <b>Beschadigd of verweerd</b> | Zwaar | | |
| <b>Opmerkingen</b> | Het dakbeschot is op een aantal plaatsen beschadigd. Aangezien er geen gebruik meer wordt gemaakt van de garage en stal is een NEN2991 onderzoek niet zinvol. Wel adviseert RPS om een besmettingsonderzoek uit te voeren. De ruimte mag niet meer betreden worden zonder asbestgerelateerde voorzieningen. Vanwege het advies tot een besmettingsonderzoek is dit onderzoek onvolledig. | | |

| <b>Verwijderingsmethode</b> | In combinatie met B01 openluchtsanering | | |

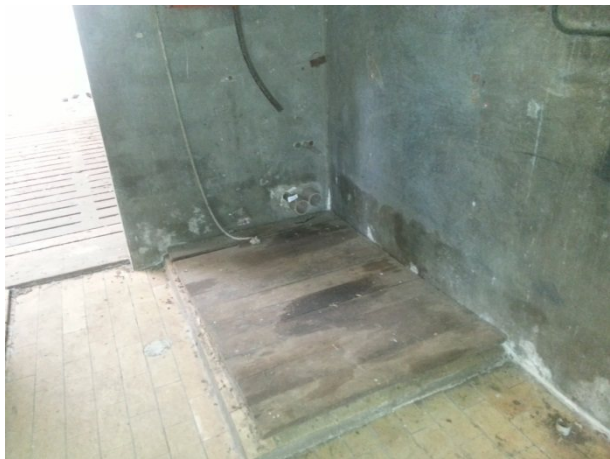
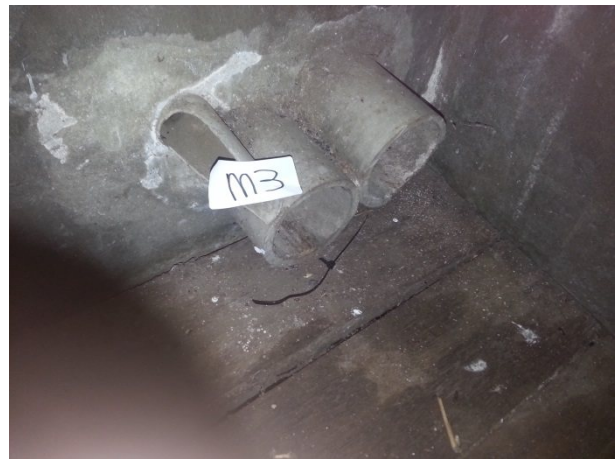
| <b>Bronnummer</b> | B04 | <b>Monsternummer</b> | M3 |
| <b>Bron</b> | Buismateriaal | | |
| <b>Locatie</b> | Als wanddoorvoer. | | |
| <b>Asbestsoort(en)</b> | Chrysotiel | <b>Percentage (%)</b> | 10-15 |

| <b>Verwijderingsmethode</b> | Bronmaatregelen | | |
| <b>Opmerkingen</b> | Buismateriaal overmaats uitboren, dubbel verpakken en als asbesthoudend materiaal afvoeren. | | |

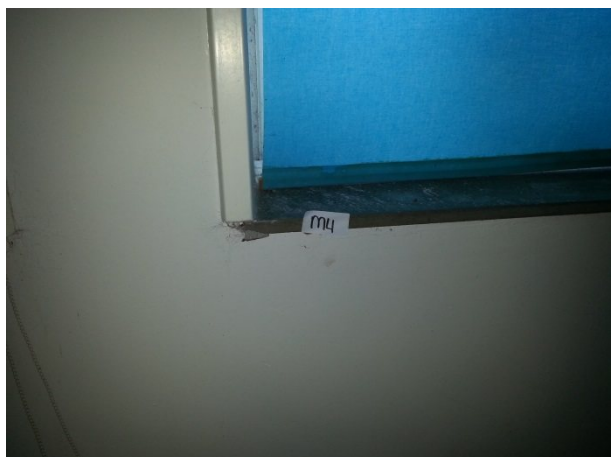
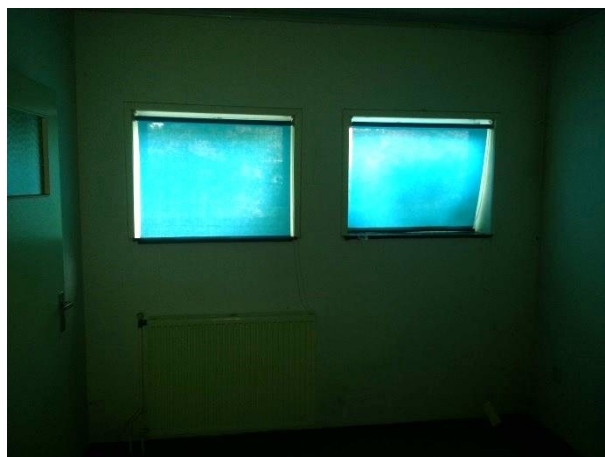
Fotonummer 11 en 12

| <b>Bronnummer</b> | B05 | <b>Monsternummer</b> | M4 |
| <b>Bron</b> | Plaatmateriaal | | |
| <b>Locatie</b> | Als vensterbanken onder de ramen. | | |
| <b>Asbestsoort(en)</b> | Chrysotiel | <b>Percentage (%)</b> | 10-15 |
| <b>Beschadigd of verweerd</b> | Niet | | |

| <b>Verwijderingsmethode</b> | Containment | | |

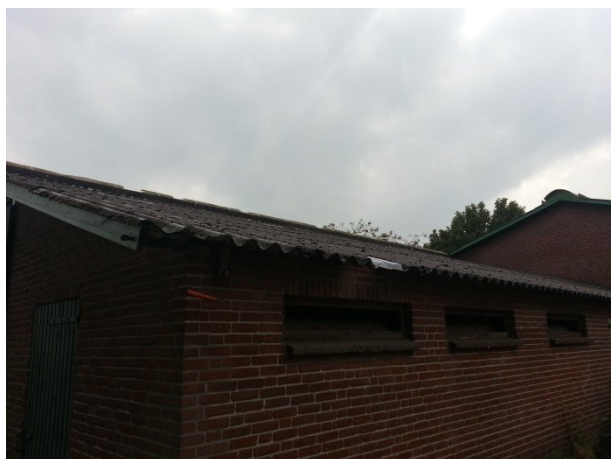
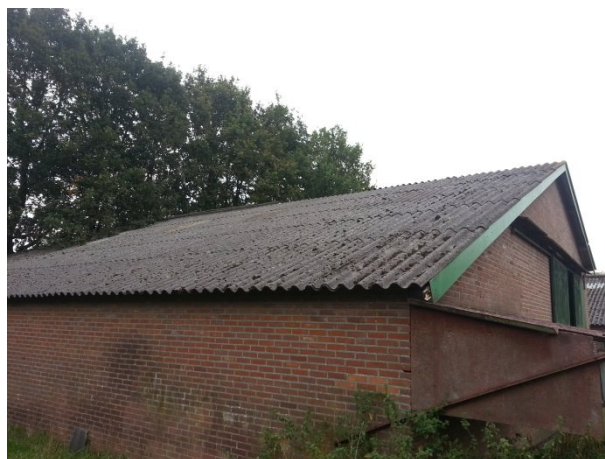
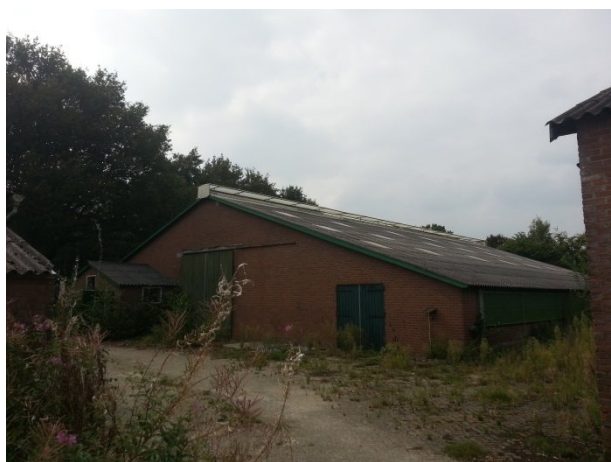
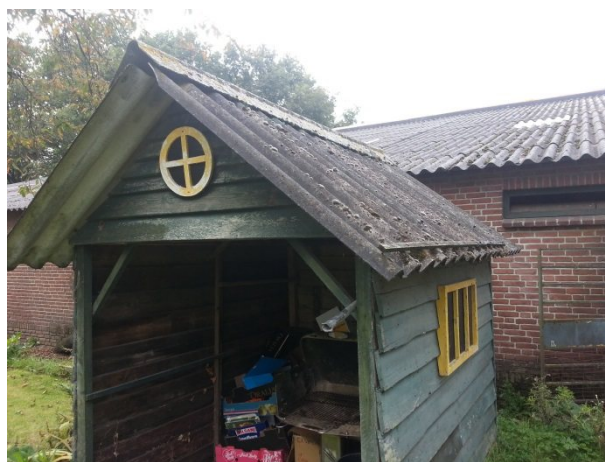
| <b>Bronnummer</b> | B06 | <b>Monsternummer</b> | M5 en M6 |
| <b>Bron</b> | Golfplaat inclusief nokstuk. | | |
| <b>Locatie</b> | Als dak van alle schuren en stallen. | | |
| <b>Asbestsoort(en)</b> | Chrysotiel | <b>Percentage (%)</b> | 10-15 |
| <b>Hoeveelheid</b> | Circa 2400 m <sup>2</sup> | | |
| <b>Beschadigd of verweerd</b> | Licht | | |

| <b>Verwijderingsmethode</b> | Openluchtsanering | | |

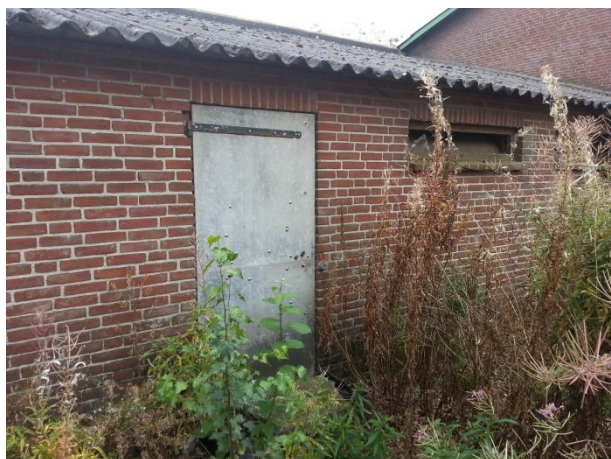
| <b>Bronnummer</b> | B07 | <b>Monsternummer</b> | M2 |
| <b>Bron</b> | Plaatmateriaal | | |
| <b>Locatie</b> | Als bekleding tegen de deur. | | |
| <b>Asbestsoort(en)</b> | Chrysotiel | <b>Percentage (%)</b> | 2-5 |

| <b>Verwijderingsmethode</b> | Bronmaatregelen | | |
| <b>Opmerkingen</b> | Deur dubbel verpakken en als asbesthoudend materiaal afvoeren. | | |

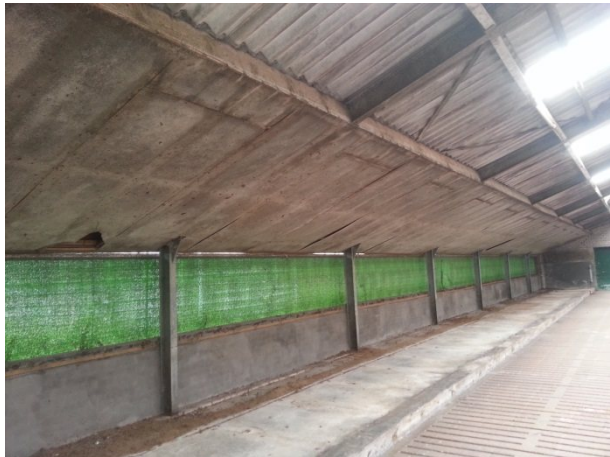
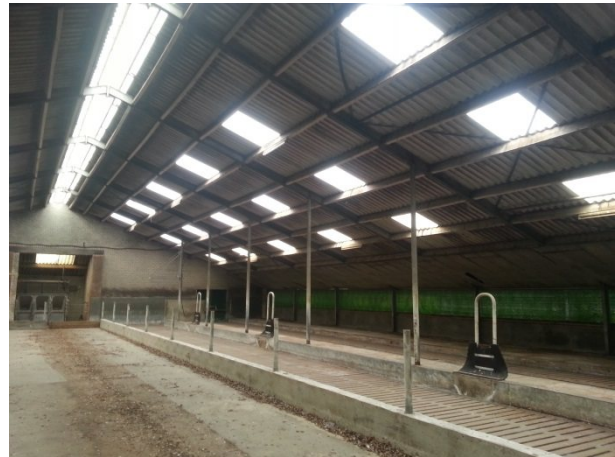
| <b>Bronnummer</b> | B08 | <b>Monsternummer</b> | M2 |
| <b>Bron</b> | Plaatmateriaal | | |
| <b>Locatie</b> | Als plafond boven de ligboxen. | | |
| <b>Asbestsoort(en)</b> | Chrysotiel | <b>Percentage (%)</b> | 2-5 |
| <b>Hoeveelheid</b> | 155 m <sup>2</sup> | | |

| <b>Verwijderingsmethode</b> | In combinatie met B01 openluchtsanering | | |

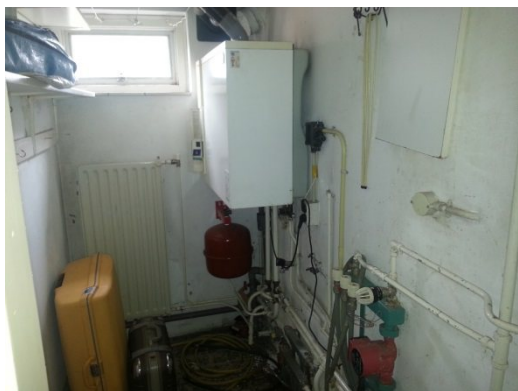
Foto 3: Impressie van de cv-ketel.
