VOORONDERZOEK

TE HOOGHE MIERDE EN LAGE MIERDE

GEMEENTE REUSEL DE MIERDE

## Vooronderzoek Lemenweg te Hooge Mierde en Lage Mierde in de gemeente Reusel De Mierde

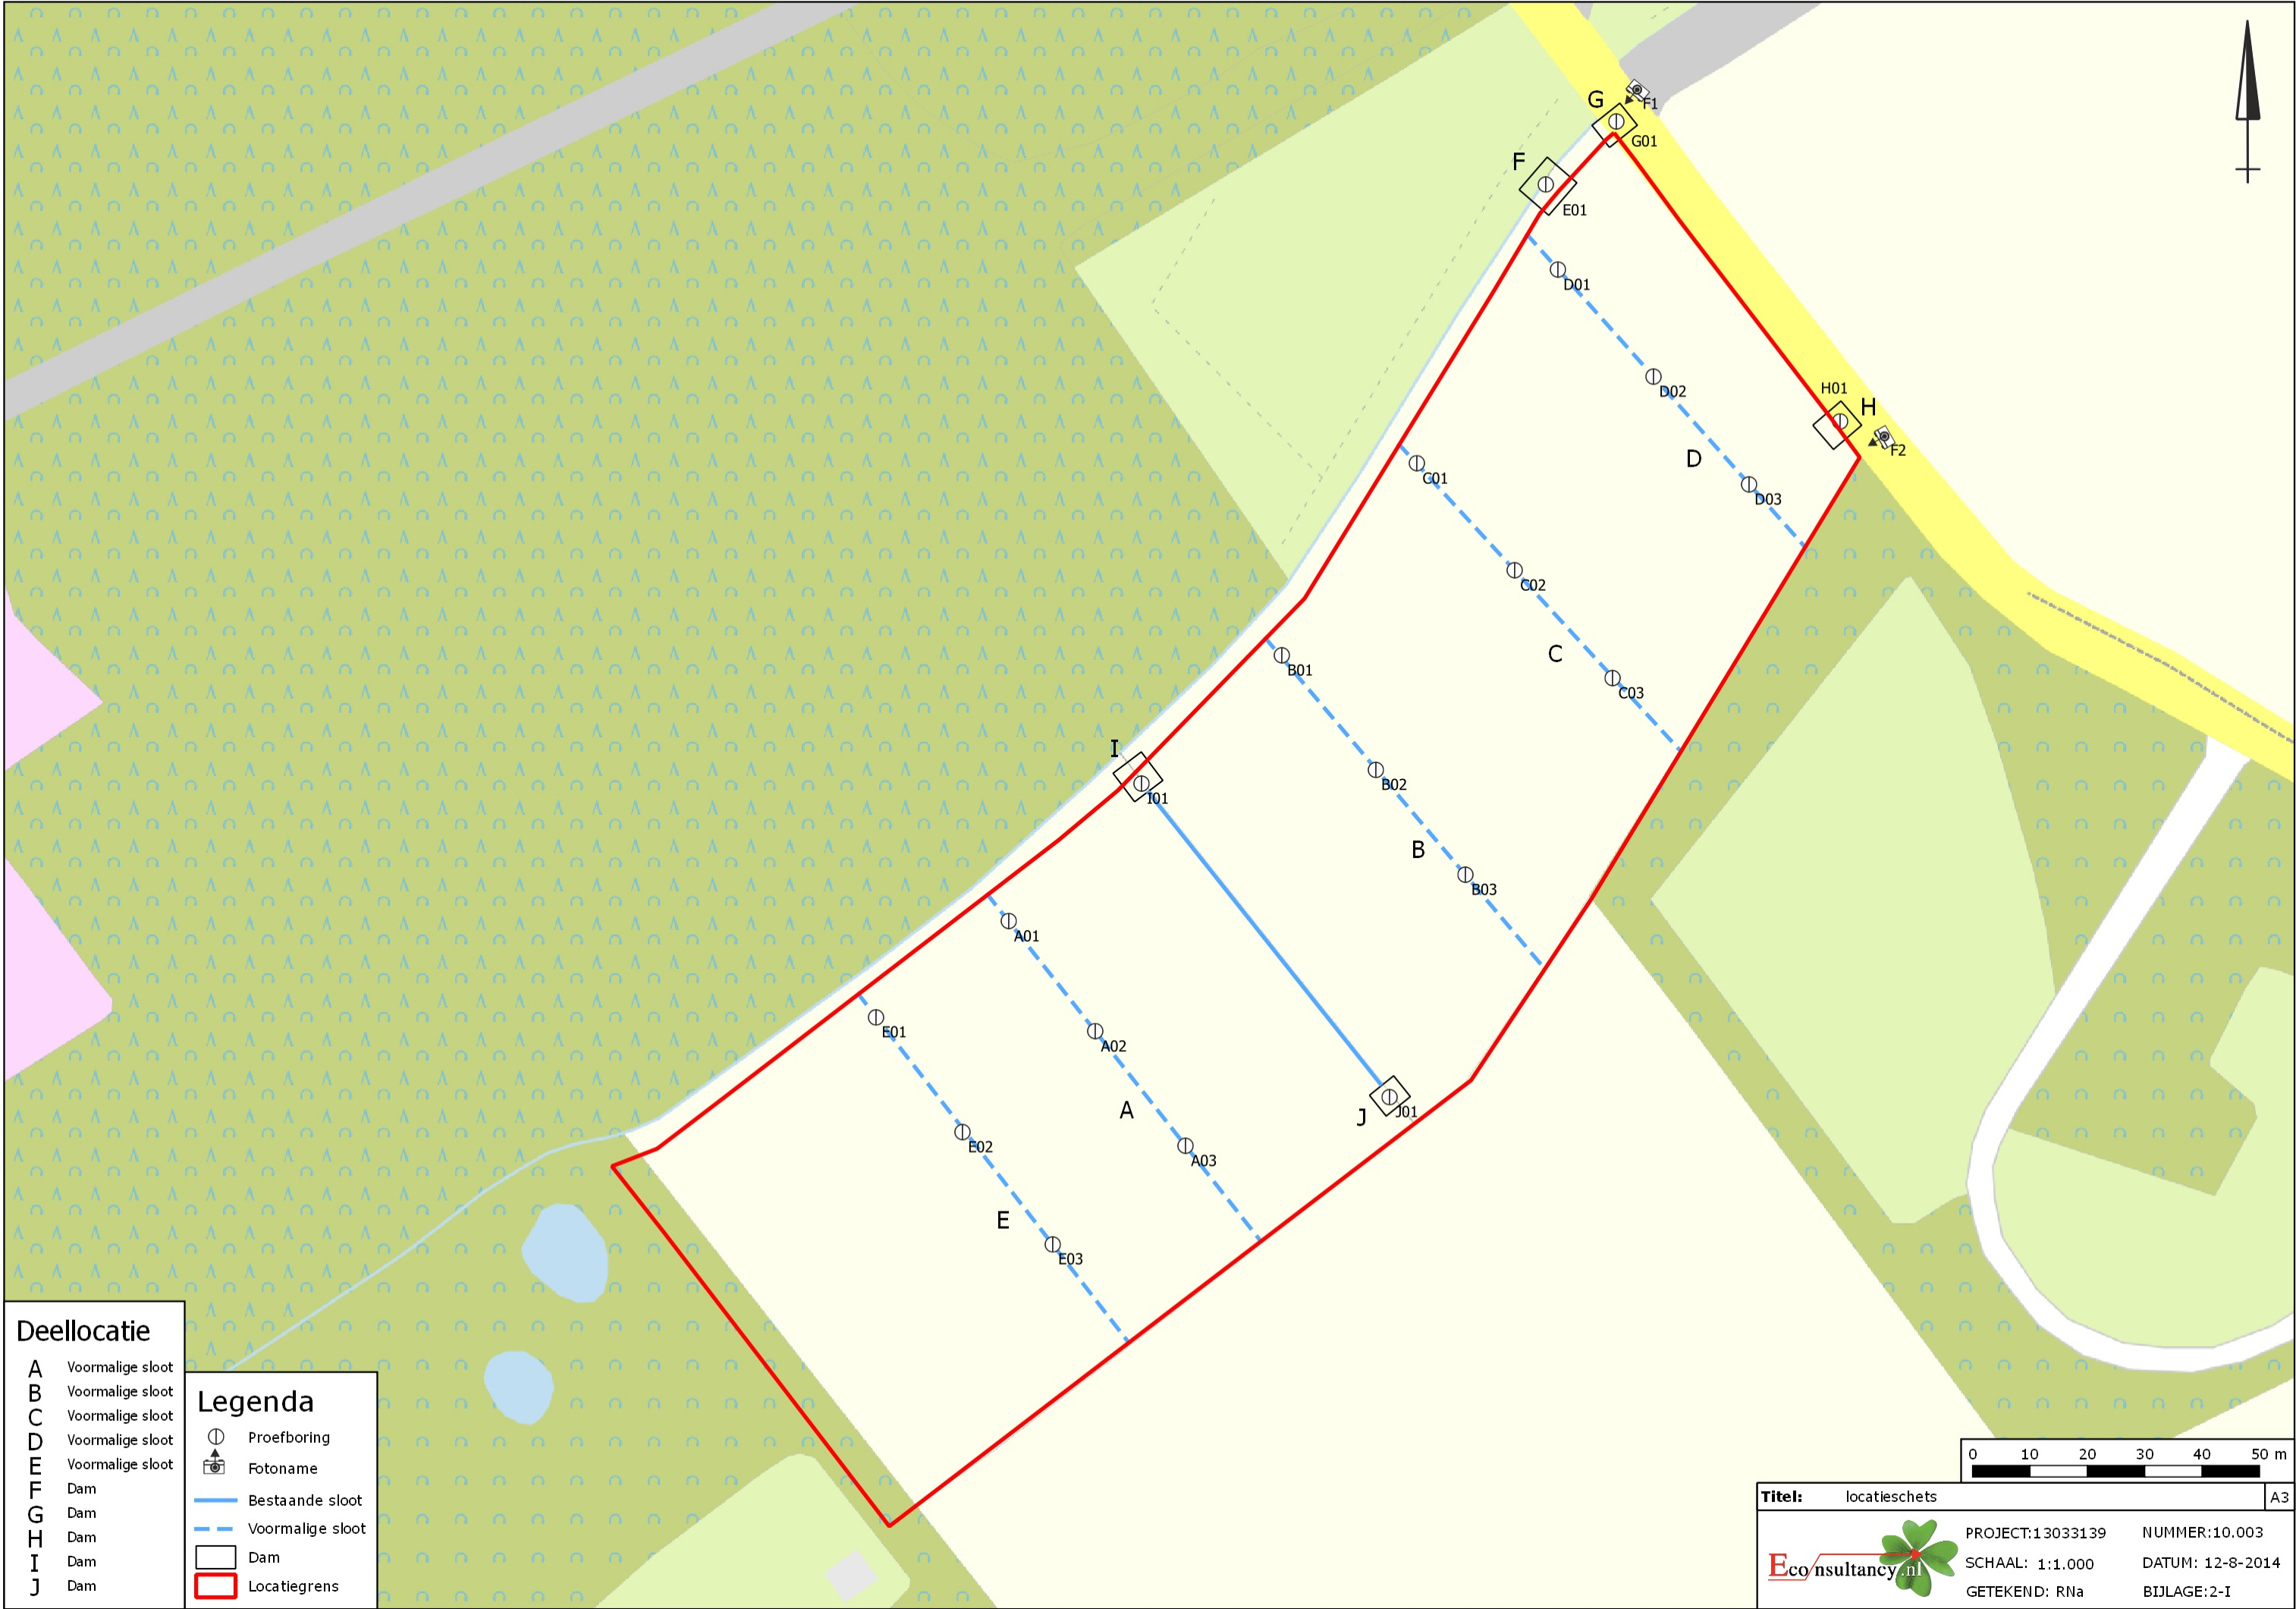
## **Bijlage 2 Locatieschets**

In bijlagen 2a, 2b, 2c en 2d zijn detailschetsen van de locaties opgenomen. Bijlage 5 bevat enkele foto's van de onderzoekslocatie.

Bijlage 2a, 2b, 2c en 2d bevatten de locatieschetsen met daarop aangegeven de situering van de boor- en fotopunten.

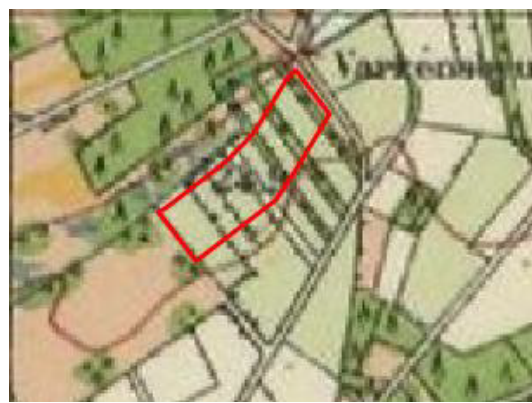
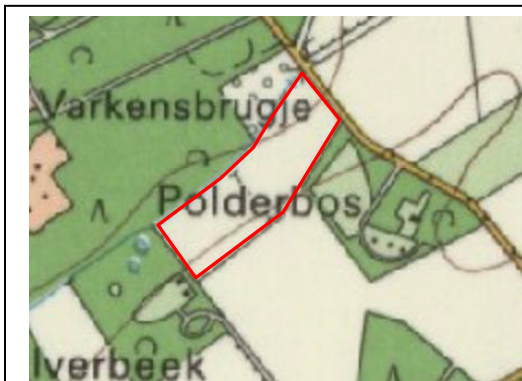
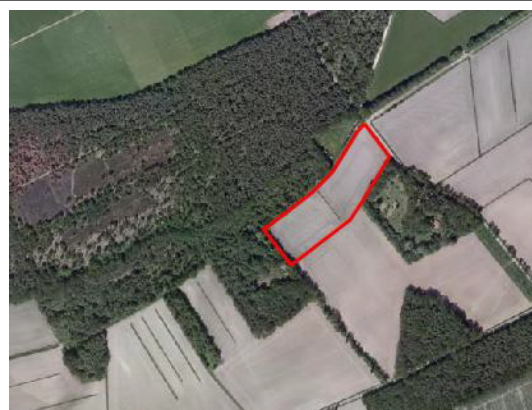
## Bijlage 3 Historische informatie locatie 1

| Jaartal | Omschrijving onderzoekslocatie | Bijzonderheden en/of veranderingen in de directe omgeving |
|---|---|---|
| 1958 | Tussen 1951 en 1958 is het gebied ontgonnen in in agrarisch gebruik genomen. Op de onderzoekslocatie zijn enkele sloten aanwezig. Op het noordoostelijk en oostelijk deel van de onderzoekslocatie zijn op een drietal plaatsen (deellocatie F t/m H) de perceelafscheiding sloten of greppels afgedamd. | Ten oosten van de onderzoekslocatie is de huidige Beekakkersweg gerealiseerd. De omgeving van de onderzoekslocatie is eveneens agrarisch gebied. |
| 1980 | De reeks sloten (deellocatie A t/m E) zijn gedempt. Een sloot op het midden van de onderzoekslocatie blijft gehandhaafd. Aan weersijden van het perceel zijn er twee dammen aangebracht in de sloot (deellocatie I en J). | Geen wijzigingen. |

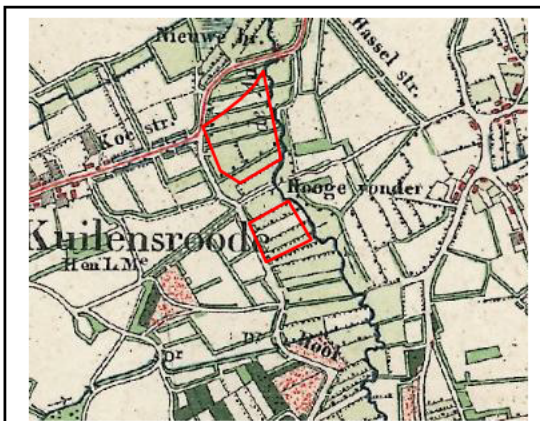
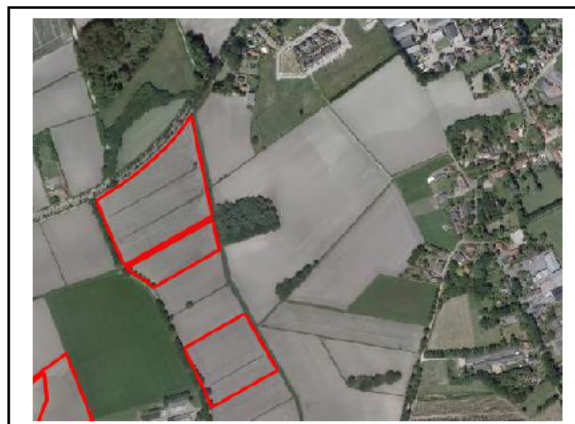
## Bijlage 3 Historische informatie locatie 2

| Jaartal | Omschrijving onderzoekslocatie | Bijzonderheden en/of veranderingen in de directe omgeving |
|---|---|---|
| 1967 | Twee sloten op het noordelijk deel van de onderzoekslocatie (deellocatie A en B) zijn gedempt. De sloot van noord tot zuid op het midden van de onderzoekslocatie is eveneens gedempt (deellocatie C). | Geen wijzigingen. |
| 1980 | Op de onderzoekslocatie zijn enkele sloten gedempt (deellocatie D t/m M) en vervolgens nieuwe sloten gerealiseerd, de beek de Reusel is gekanaliseerd en tot slot zijn er enkele dammen (deellocatie N t/m X) aangebracht bij de nieuw gerealiseerde sloten | De Reusel is gekanaliseerd. |

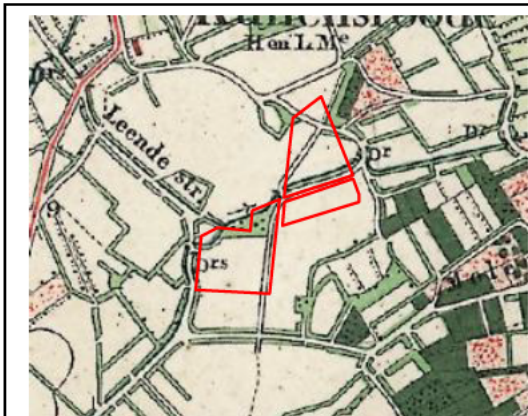
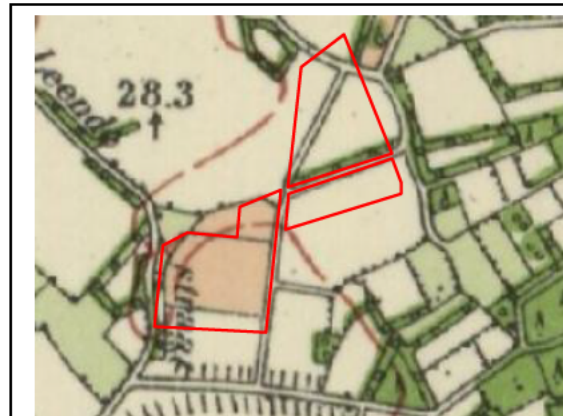
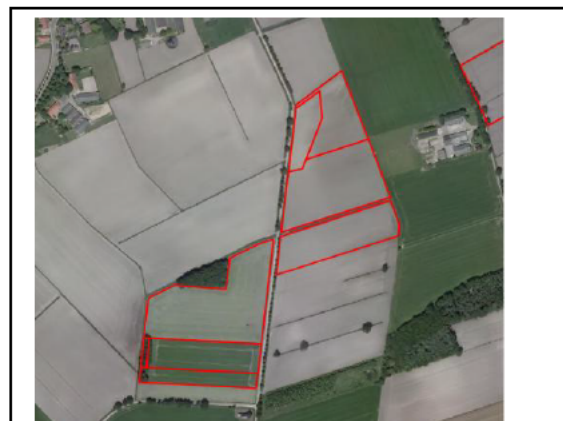
## Bijlage 3 Historische informatie locatie 3

| Jaartal | Omschrijving onderzoekslocatie | Bijzonderheden en/of veranderingen in de directe omgeving |
|---|---|---|
| 1967 | De sloot op het zuidelijk deel van de onderzoekslocatie (deellocatie A) is gedempt. Twee sloten op het noordelijk deel zijn eveneens gedempt (deellocatie B en C). Op het noordelijk deel van de onderzoekslocatie is een perceelafscheidende sloot gerealiseerd. | Geen wijzigingen. |
| 1980 | De wegen op de onderzoekslocatie (deellocatie D t/m K) zijn verwijderd en de huidige wegen zijn aangelegd. Eveneens zijn er enkele dammen gerealiseerd (deellocatie L t/m N). | Geen wijzigingen. |
| 2009 | Op de luchtfoto is nog een dam te zien op het zuidoostelijke perceel (deellocatie O). | Geen wijzigingen. |

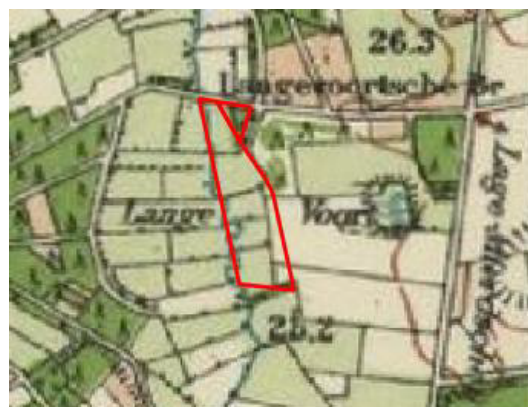
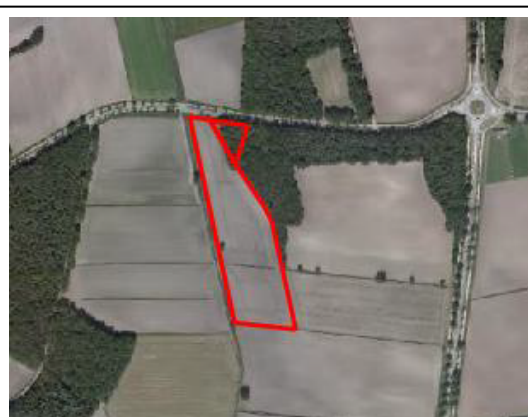
## Bijlage 3 Historische informatie locatie 4

| Jaartal | Omschrijving onderzoekslocatie | Bijzonderheden en/of veranderingen in de directe omgeving |
|---|---|---|
| 1951 | Op het noordelijk deel van de onderzoekslocatie is een pad aanwezig (deellocatie F). | Geen wijzigingen. |
| 1958 | De sloten op het centrale deel van de onderzoekslocatie (deellocatie B en D) zijn gedempt. | Geen wijzigingen. |
| 1967 | Een sloot op het zuidelijk deel van de locatie wordt gedempt (deellocatie E). | Geen wijzigingen. |
| 1980 | Op de onderzoekslocatie zijn weer enkele sloten gedempt (deellocatie A en C). In de sloten op het zuidelijk deel van de onderzoekslocatie zijn enkele dammen aangebracht (deellocatie G t/m J). | De Reusel is gekanaliseerd. |
