VOORONDERZOEK

MOSBEEMDEN

TE HULSEL

# Vooronderzoek Mosbeemden te Hulsel in de gemeente Reusel De Mierde

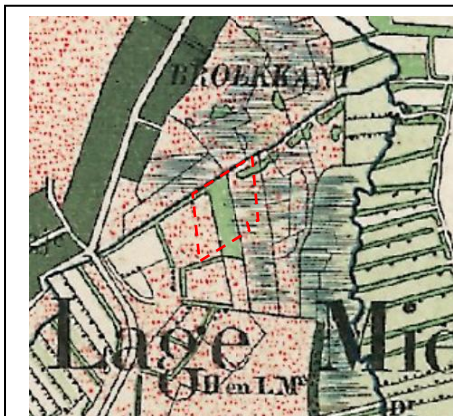
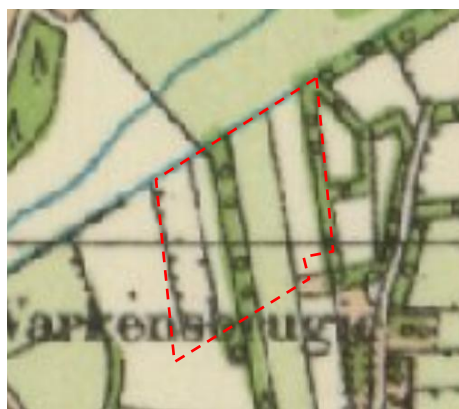
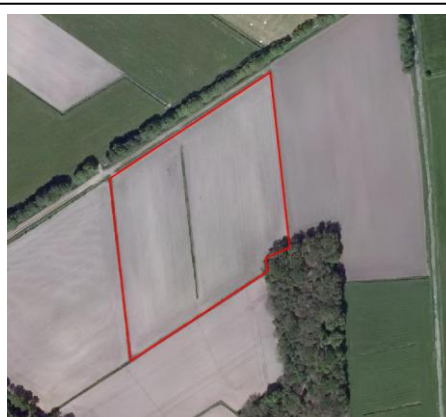
## Bijlage 3 Historische informatie – locatie I

| Jaartal | Omschrijving onderzoekslocatie | Bijzonderheden en/of veranderingen in de directe omgeving |
|---|---|---|
| 1980 | Twee sloten op de locatie zijn gedempt ( <b>Deellocatie A en B</b> ), daarnaast is één dam op de locatie aangebracht ( <b>Deellocatie C</b> ). | Pad/weg ten noorden gerealiseerd en ten zuiden een bosje. |
| 2009 | Te zien is dat aanvullend één dam ( <b>Deellocatie D</b> ) is aangebracht t.b.v. toegankelijkheid van de percelen. | Idem. |

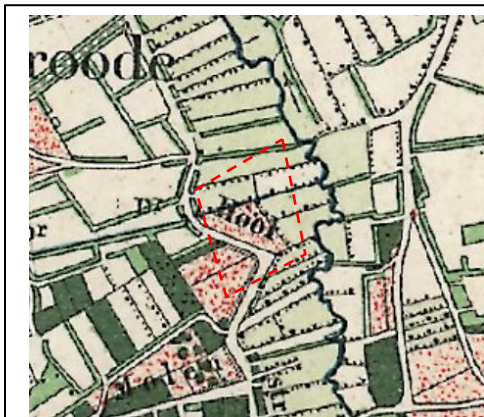
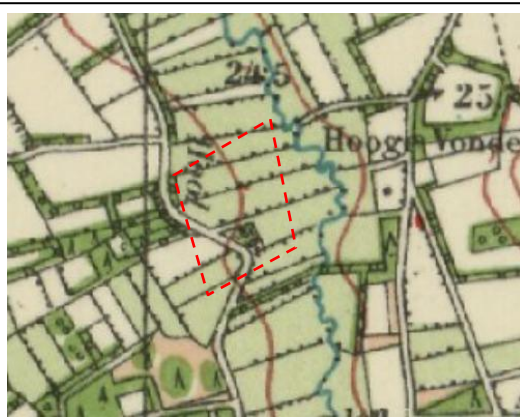
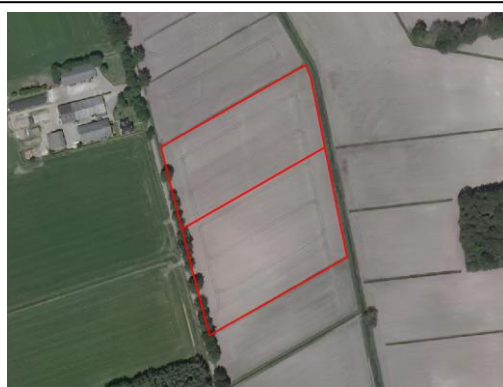
## Bijlage 3 Historische informatie – locatie II

| Jaartal | Omschrijving onderzoekslocatie | Bijzonderheden en/of veranderingen in de directe omgeving |
|---|---|---|
| 1900 | De locatie is in gebruik als pad/weg ( <b>Deellootatie E</b> ), heide daarnaast zijn greppels/sloten aanwezig. | Ten westen van de onderzoekslocatie ligt een beek. Aan de overige zijden heeft de omgeving hetzelfde gebruik als de onderzoekslocatie. |
| 1980 | Op de locatie zijn 6 sloten/greppels gedempt ( <b>Deellootatie F t/m K</b> ) en het pad/weg is nu geheel verwijderd. Daarbij zijn 4 sloten/greppels op de locatie gerealiseerd en zijn daarbij 8 dammen aangebracht ( <b>Deellootatie L t/m S</b> ). | Grootschalige ruilverkaveling heeft plaatsgevonden en de beek is gekanaliseerd. |
| 2009 | Twee sloten op de locatie zijn gedempt ( <b>Deellootatie T en U</b> ). | Het bosje ten westen van de locatie is verwijderd. |

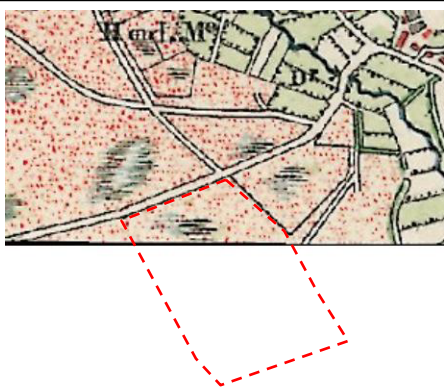
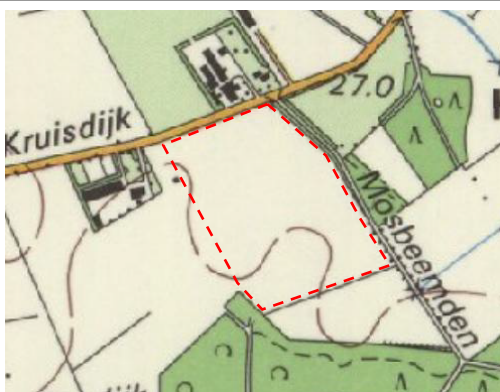
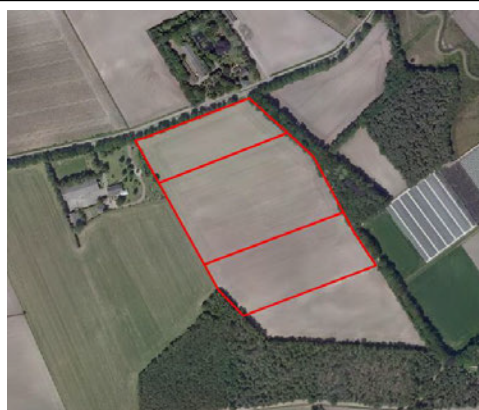
## Bijlage 3 Historische informatie – Locatie III

| Jaartal | Omschrijving onderzoekslocatie | Bijzonderheden en/of veranderingen in de directe omgeving |
|---|---|---|
| 1958 | Op het zuidelijk deel is een weg/pad gerealiseerd ( <b>Deellocatie V</b> ). | Idem. |
| 1967 | Destijds zijn op de locatie 7 sloten gedempt ( <b>Deellocatie W t/m ZC</b> ). | Grootschalige ruilverkaveling heeft plaatsgevonden. |
| 1988 | De hiervoor gerealiseerde sloot is gedempt ( <b>Deellocatie ZD</b> ). | Idem. |
| 2009 | Op de luchtfoto is te zien dat op het zuidelijk terreindeel een toegangsdam aanwezig is ( <b>Deellocatie ZE</b> ). | Idem. |
