OPDRACHTGEVER:  
PROVINCIE NOORD BRABANT

# BOUWKUNDIGE KEURING WONING EN LIGBOXENSTAL GELEGEN AAN DE RUTTESTRAAT 11 TE NETERSEL

30 SEPTEMBER

DOCUMENTNUMMER  
SBA017672.R00.01.1, versie V1.0

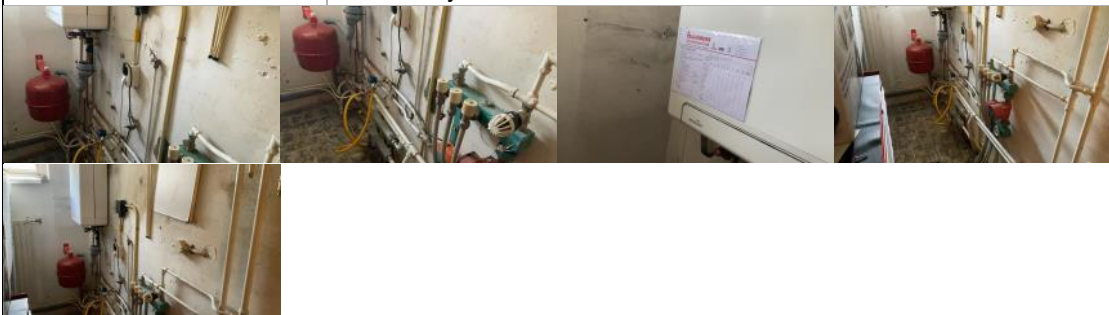
| | | Technische ruimte, wanden aangetast door vocht | |
| Conditiescore | | 03. Redelijke conditie | |

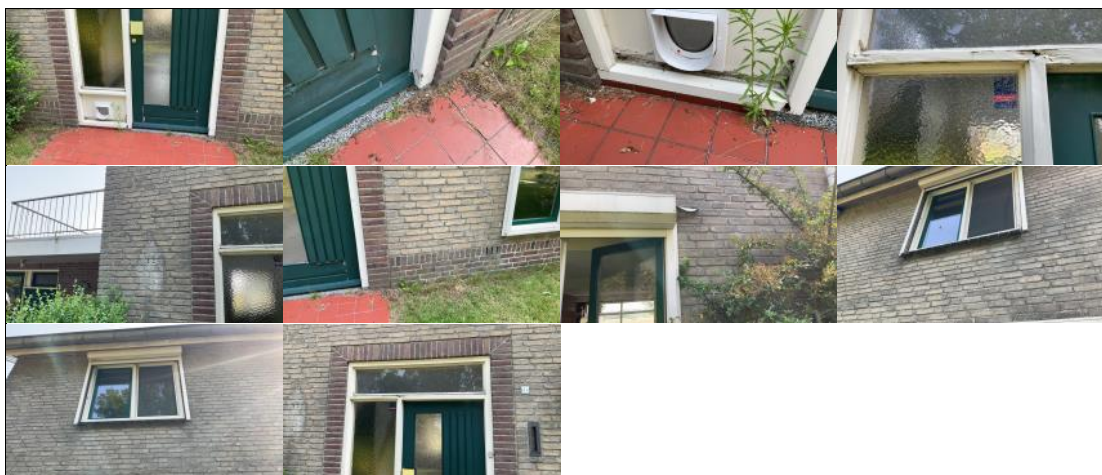
| <b>38</b><br> | |

| | <p>Gevelmetselwerk bijkeuken<br/> Geen bijzonderheden geconstateerd<br/> Gevelkozijn kunststof geen bijzonderheden geconstateerd<br/> Gevelkozijn houtaantasting houten delen in vergevorderd stadium</p> <p>Kozijnen zijn voorzien van enkele en/of dubbele beglazing</p> |

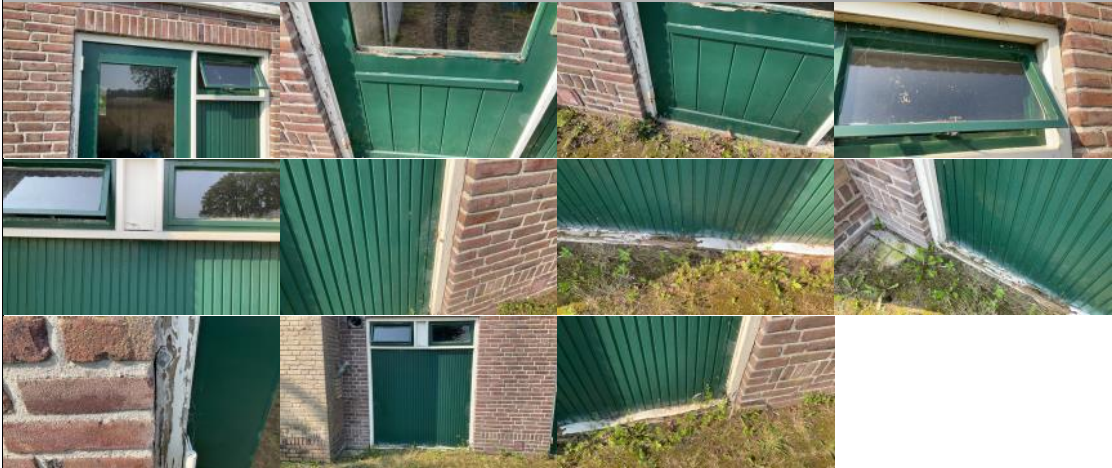
| | | Gevelkozijnen hout<br>Enkele beglazing<br>Houtaantasting in vergevorderd stadium | |
| Conditiescore | | 05. Slechte conditie | |

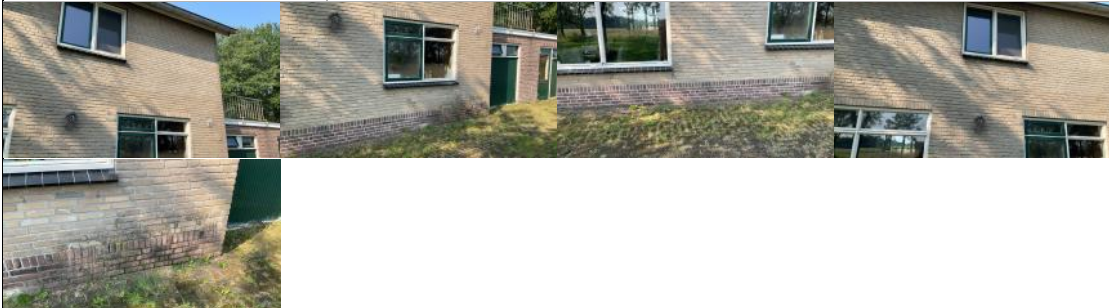
| | Gevelmetselwerk t.p.v. hoekkeuken, vochtplekken<br>Overig metselwerk geen bijzonderheden geconstateerd | | |
| Conditie score | 03. Redelijke conditie | | |

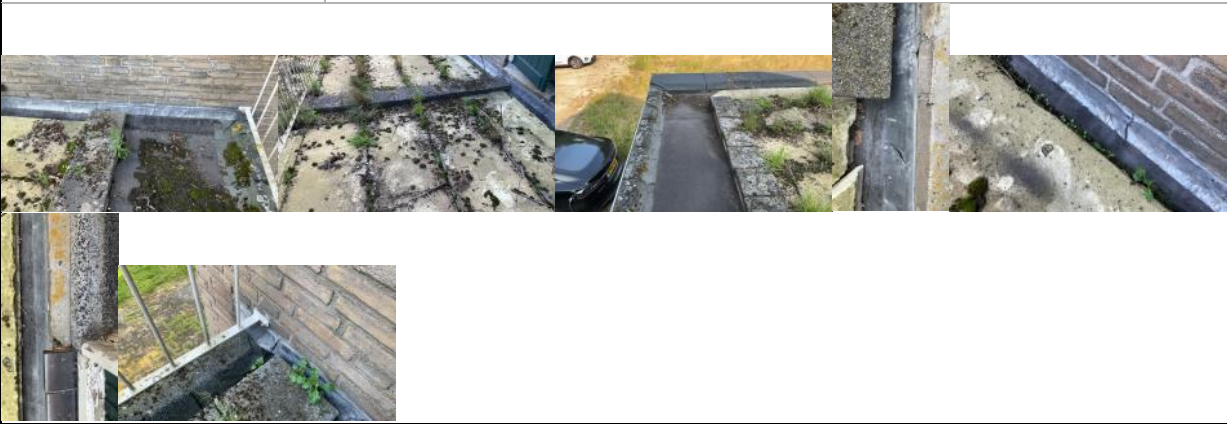
| | <p>Dak bijkeuken</p> <p>Bitumen dakbedekking: verouderd</p> <p>Loodaansluiting; scheurvorming en verouderd</p> <p>Mosgroei, veroorzaakt aantasting aan de dakconstructie</p> |
| <b>Conditie</b> | 04. Matige conditie |
