## **Vooronderzoek op basis van NEN 5725:2017 percelen sectie C nummers 1352 en 1630 te Grave**

Rapportage van het vooronderzoek voor de percelen, sectie C, nrs., 1352 en 1630  
gelegen aan de Cuykschesteeg (ongenummerd) te Grave.

provincie Noord-Brabant

20-6-2023

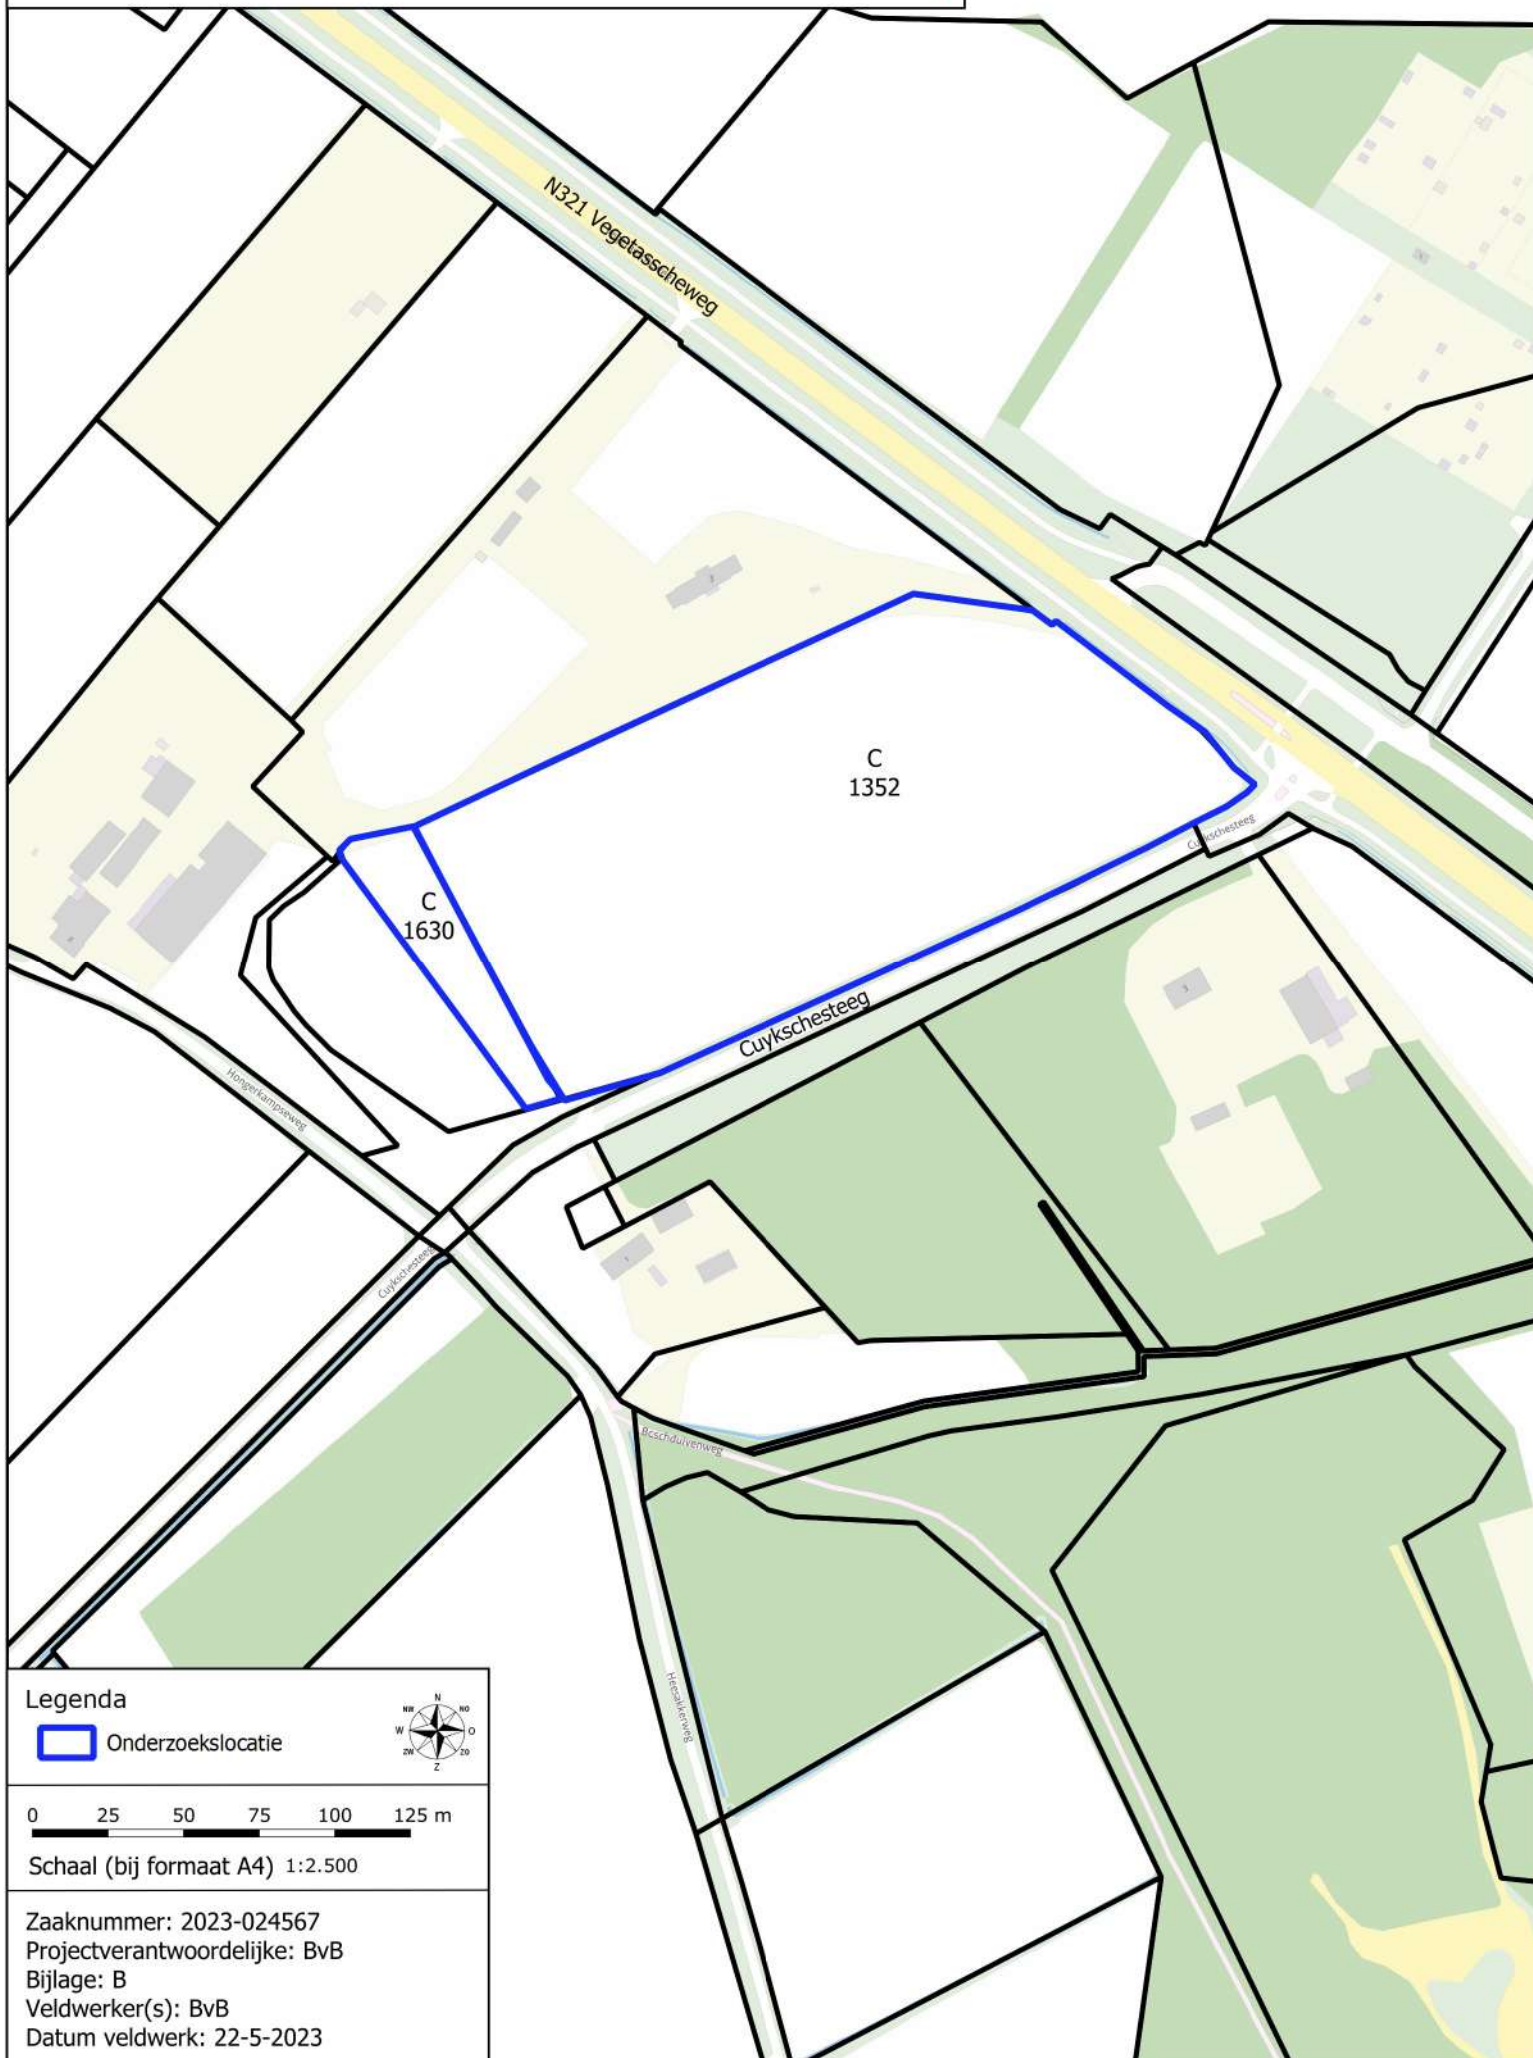
## **Bijlage B. Onderzoekslocatie vooronderzoek**

De topografische ligging van de locatie is weergegeven in bijlage A. De onderzoekslocatie voor het vooronderzoek is weergegeven in bijlage B. De kadastrale gegevens zijn:

Onderzoekslocatie
